# PARC DE LA ROUVRAIE 14-16

## ASSAINISSEMENT DE L'ENVELOPPE EXTERIEURE ET TRAVAUX DE CHAUFFERIE

LAUSANNE - VD

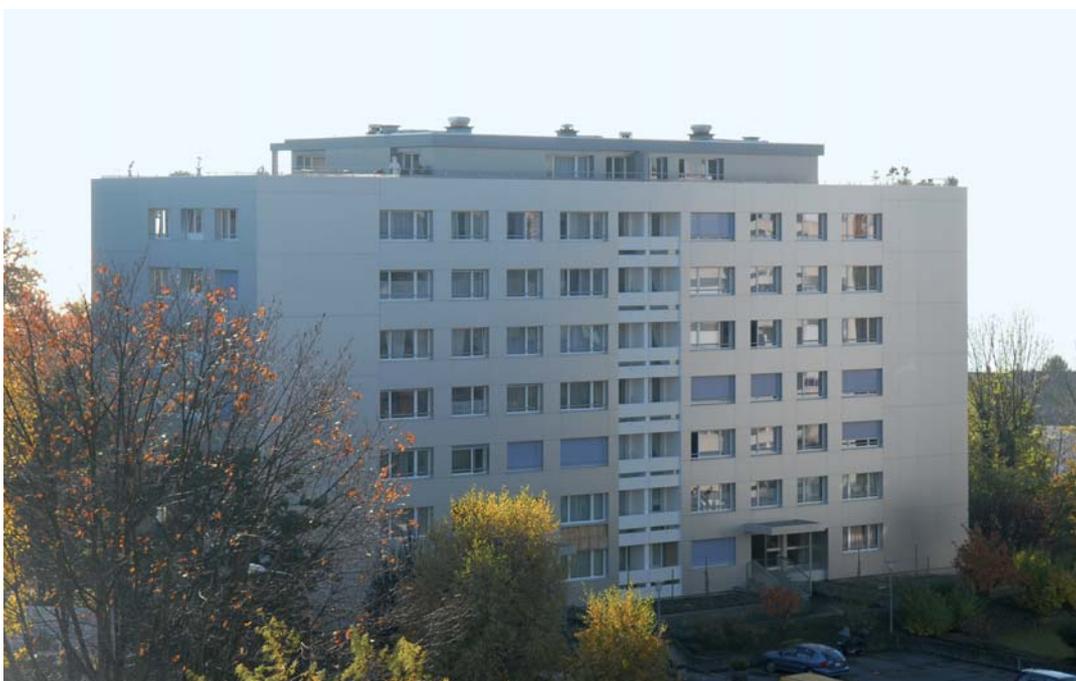
### Photos

*L'enveloppe totalement restaurée permet à la fois l'amélioration du bilan énergétique et celle de l'image du bâtiment.*
