# HELVETIA-PATRIA

YVERDON-LES-BAINS - VD

### Restauration lourde avec maintien des habitants dans les immeubles.

### Nouvelle expression architecturale et amélioration qualitative d'ensemble.

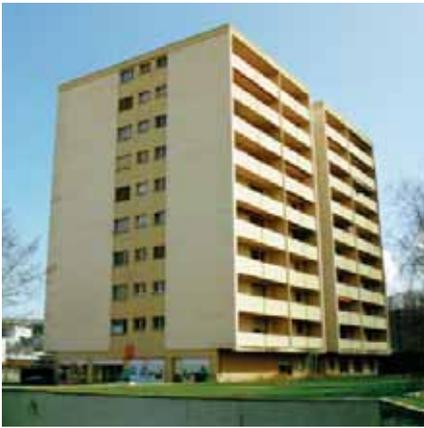
- 1 Vue générale
- 2 Bâtiment n° 72, façade est
- 3-5 Contraste des matériaux
- 6 Entrées bâtiment 68-70
- 7 Etat antérieur
- 8 Montage-projet
- 9 Réalisation
- 10-15 De l'idée à la réalisation
- 16 Animation, façade nord, bâtiment 68-70

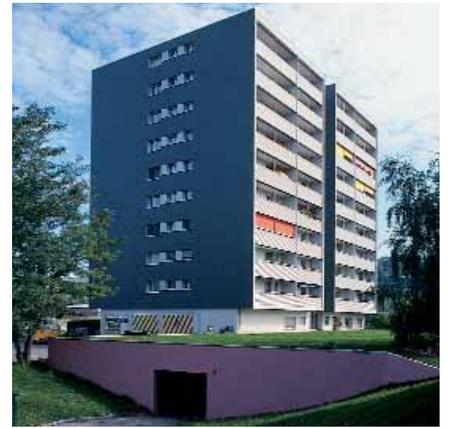
9

Ainsi, la tour est décomposée en trois éléments: socle, faces latérales et balcons, chacun recevant un traitement différent tout en se trouvant au contact immédiat des autres: la tôle ondulée renforce l'horizontalité des balcons et sa brillance contraste avec les grandes faces latérales, traitées en Eternit anthracite. Enfin, la peinture gris clair du socle remonte le long des balcons.

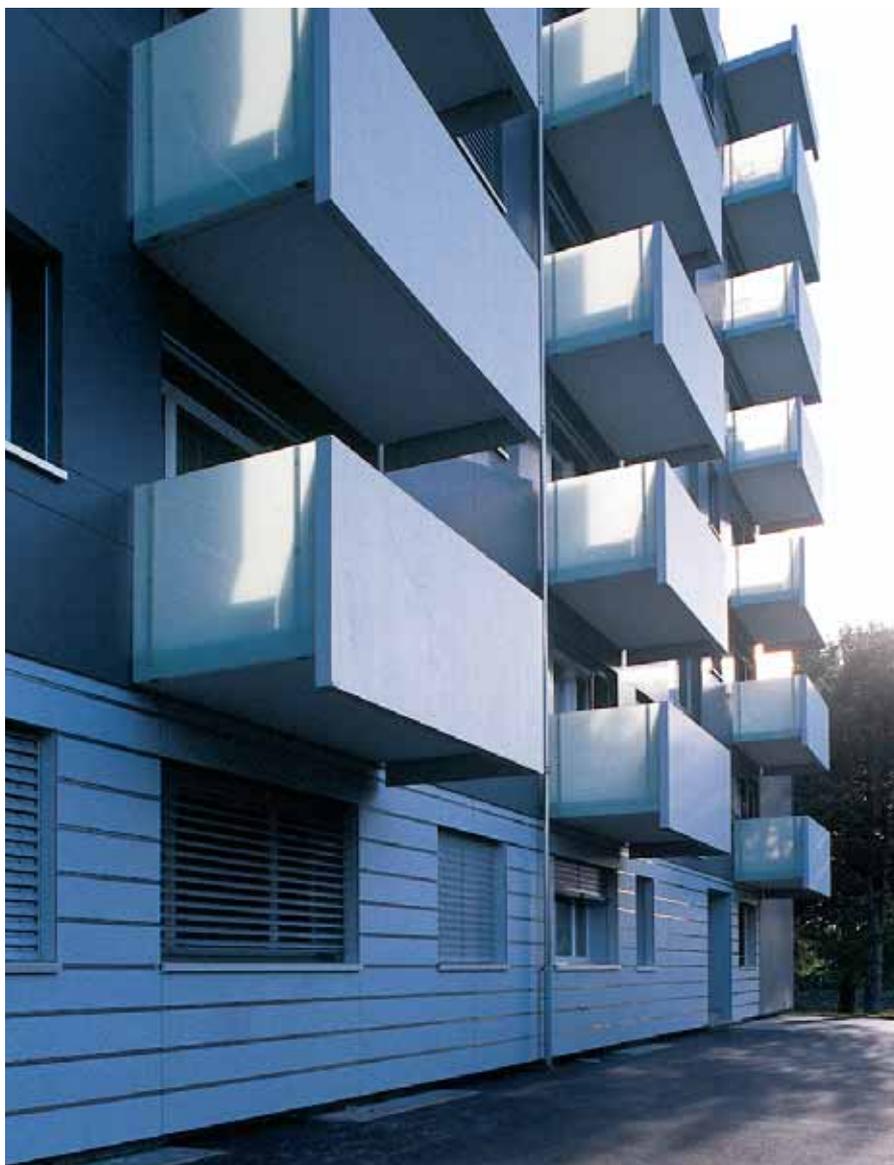
16

Le jeu aléatoire des toiles de tente de différentes couleurs anime les façades qui, ainsi, changent en fonction des conditions d'ensoleillement.

L'autre immeuble se décompose en un cube monolithique, noir, recouvert d'une série de petits balcons en saillie. Ce volume, paré de fibrociment anthracite, sert de support visuel au jeu des balcons habillés de verre dépoli, de toiles colorées et d'une peinture gris clair. Le contraste des balcons et du cube noir révèle l'architecture existante, tout en offrant une image nouvelle.
