# PAVEMENT 5-7-9

## ASSAINISSEMENT DE L'ENVELOPPE EXTERIEURE ET TRAVAUX DE CHAUFFERIE

LAUSANNE - VD

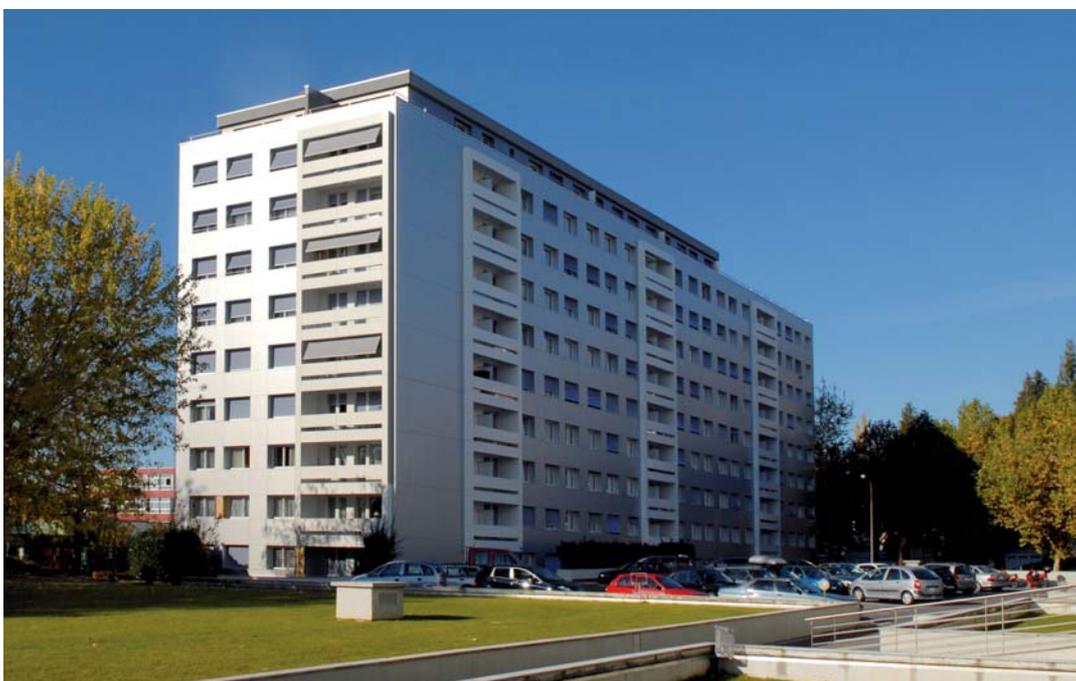
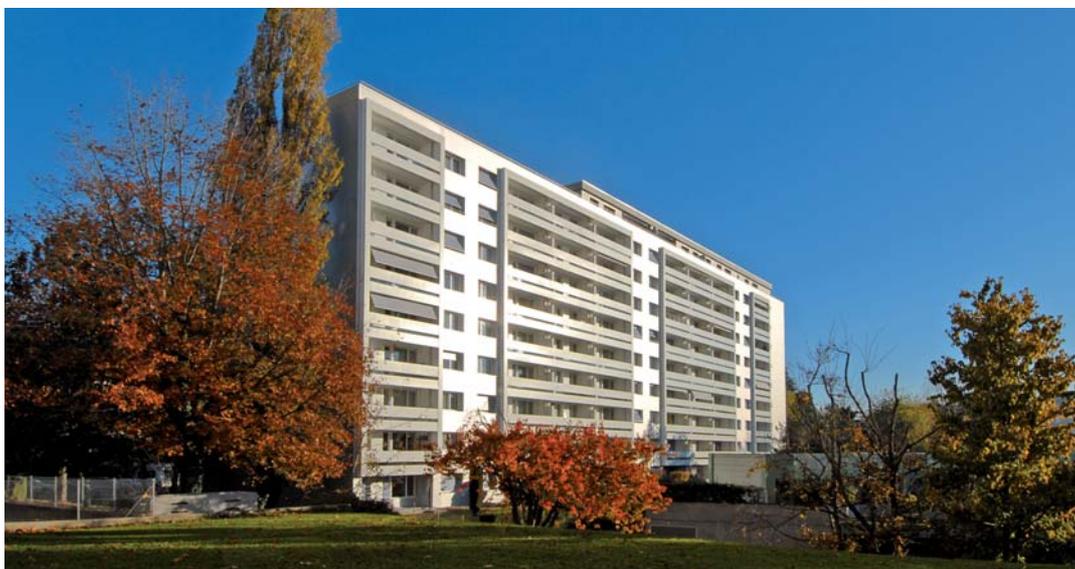
*Après réfection, le bâtiment présente un bon aspect qualitatif et une image architecturale soignée, tirant le meilleur parti de sa volumétrie.*
