# CHEMIN DE LA PLAGE 6A ET B

## RÉNOVATION DE L'ENVELOPPE DES BÂTIMENTS

St-Blaise - NE

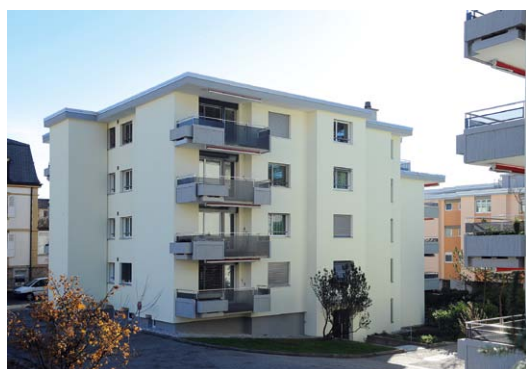
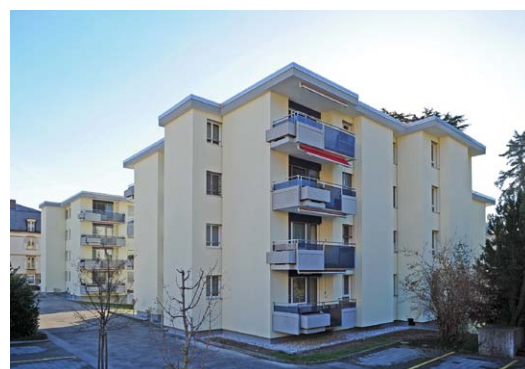
Pour réaliser le programme de mesures d'économies énergétiques, l'ensemble de l'enveloppe a été refaite. Les façades sont dotées d'une isolation périphérique qui réalise l'enveloppement complet de l'immeuble. Un crépi synthétique fin est appliqué sur l'isolation, les vitrages originaux étant remplacés par des fenêtres en PVC cadre rénovation à triples verres isolants qui garantissent un excellent coefficient de performance énergétique, diminuant par ailleurs le nombre de vantaux et donc de montants. Cette mesure permet de pallier la perte de surface due à l'isolation des embrasures, garantissant ainsi un vide de lumière sensiblement équivalent.

En toiture, la dalle de couverture est recouverte d'un complexe isolant-étanche moderne, offrant une bonne performance thermique. Les balcons sont mis aux normes, notamment par rehaussement des balustrades et remplacement des verres fumés par un grillage métallique offrant à la fois luminosité et privacité. A l'intérieur, les entrées et paliers communs reçoivent un nouveau carrelage anthracite et de nouveaux garde-corps rappelant les balustrades de balcons. Les portes des logements sont remplacées pour

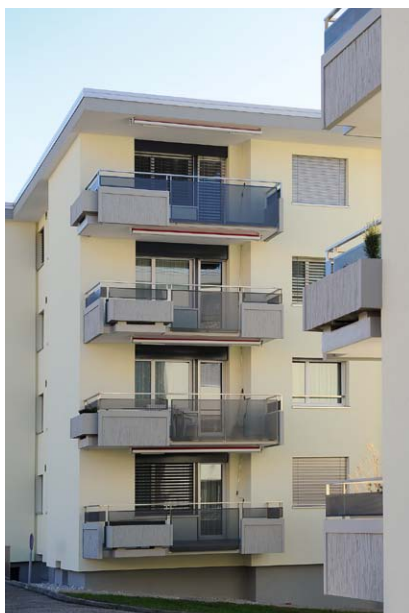
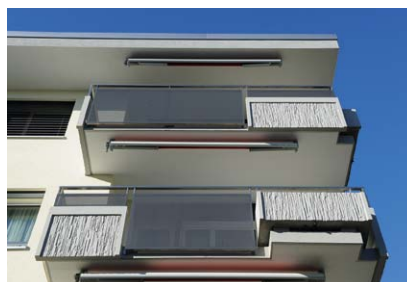
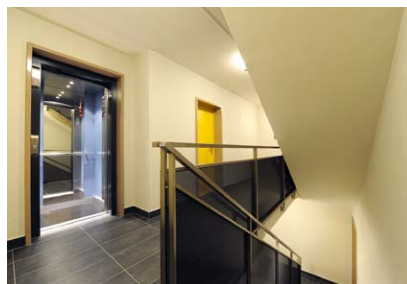
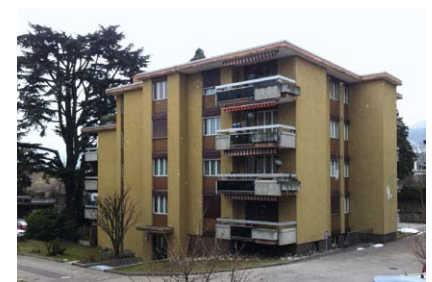
### Photos

L'enveloppe des bâtiments a fait l'objet d'une mise à niveau systématique, conjuguant ainsi économie d'énergie et revue esthétique.
